ТЕХНИЧЕСКИ УНИВЕРСИТЕТ – ВАРНА

## **Изследване и контрол на техническото състояние на корабни валопроводи**

### **АВТОРЕФЕРАТ**

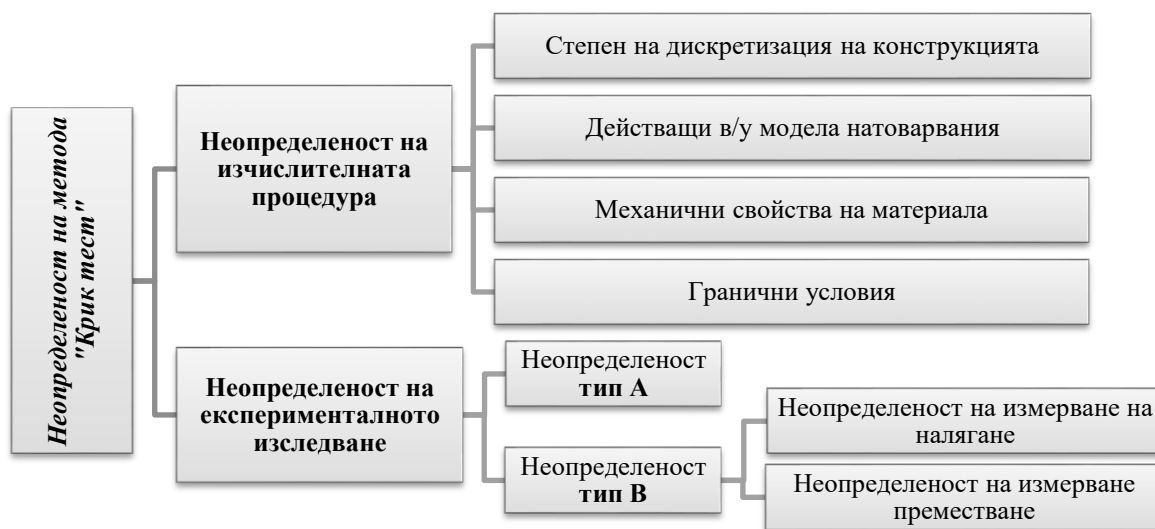
На фиг. 2.3. е представена блок-диаграма за анализ на неопределеността при изчисление и измерване на товарването на лагерите на корабни валопроводи по метода „крик тест“.

Фиг. 2.3. Блок-диаграма за анализ на неопределеността при измерване на товарването на лагерите на корабни валопроводи по метода „крик тест“

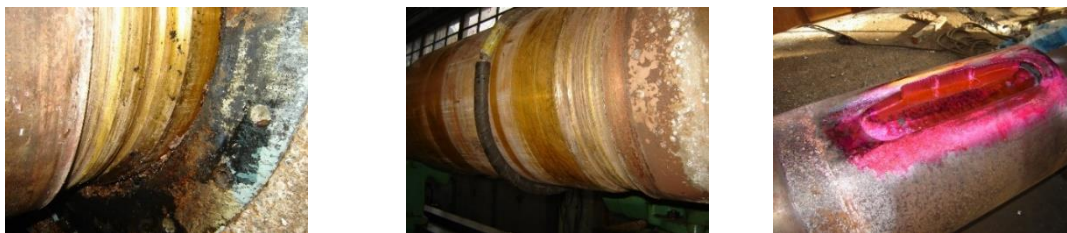
Корабът за насипни товари, м/к „Saint Fanouris“, постъпва за ремонт в „БУЛЯРД КИ“ АД през 2015г. Дефектите на валопровода му са силно износен кърмови дейдвуден лагер (полимерен, с водно мазане), повреди по бронзовата облицовка на гребния вал, корозия по конусната повърхност на вала към главината на гребния винт (фиг. 3.2).

Фиг. 3.2. Дефекти на гребен вал и дейдвудни лагери на м/к „Saint Fanouris“

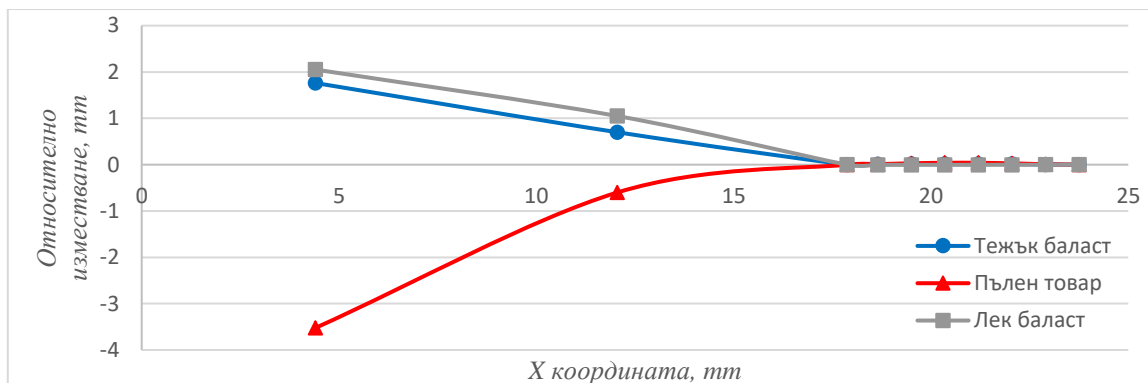
На фиг. 3.24 са показани вертикалните отмествания на лагерните опори на корабния валопровод (центровка на валопровода), за случаите: лек баласт (съответстващ на центровката, извършена на кея при студен главен двигател), тежък баласт и пълен товар, а на фиг. 3.25 са представени лагерните реакции на валопровода при тези състояния на натоварване.

Фиг. 3.24. Изчислени стойности на лагерните отмествания – центровка на валопровода на 42000TDW кораб за насипни товари, хоризонтално разположен ГД

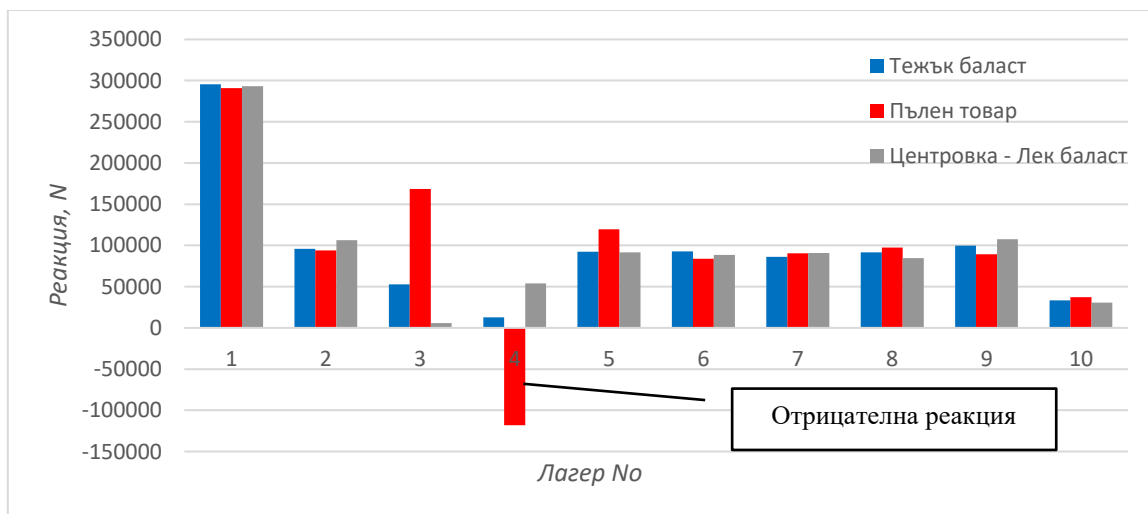
Фиг. 3.25. Лагерни реакции за разглежданите състояния

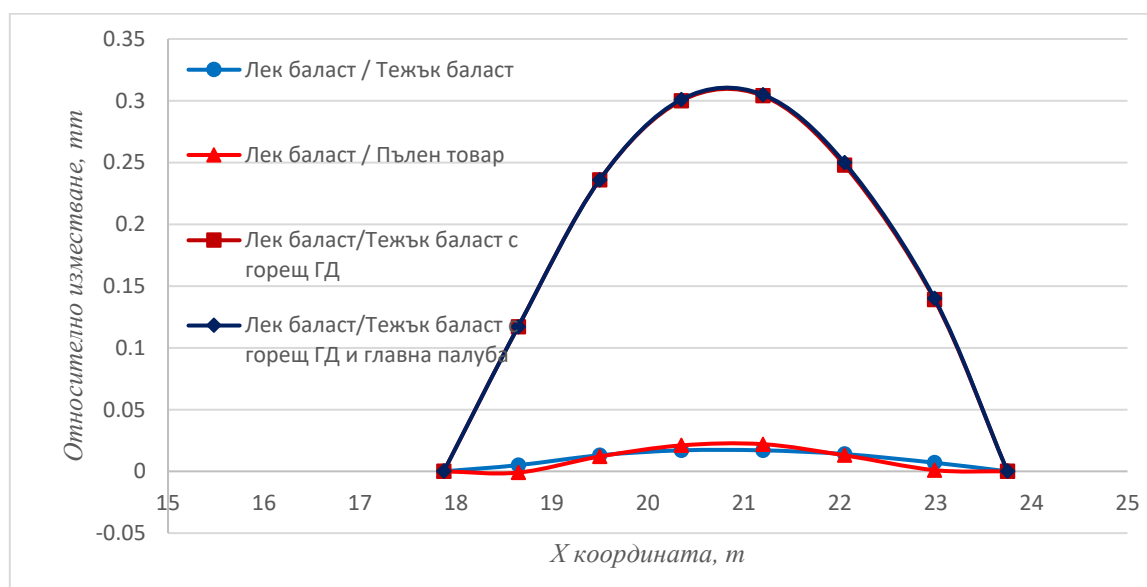
На фиг. 3.31 са представени вертикалните деформации на фланеца на фундаментната рама на двигателя в резултат на топлинното разширение от работните температури, както и температурното влияние на главна палуба при нагряването ѝ до  $t=40^{\circ}\text{C}$  при пресмятания, извършени по МКЕ. От фигурата се вижда, че деформациите от промяна в газенето на кораба са значително по-малки в сравнение с топлинните деформации на двигателя. От друга страна трябва да се отбележи, че добавеното температурно въздействие от нагряването на главна палуба почти не влияе на температурните деформации на фундаментната рама. Това може да се приеме за очаквано, като се има предвид монтажа на главния двигател върху относително мека полимерна подложка и голямата коравина на машинния фундамент.

Фиг. 3.31. Деформации на фланеца на фундаментната рама на двигателя

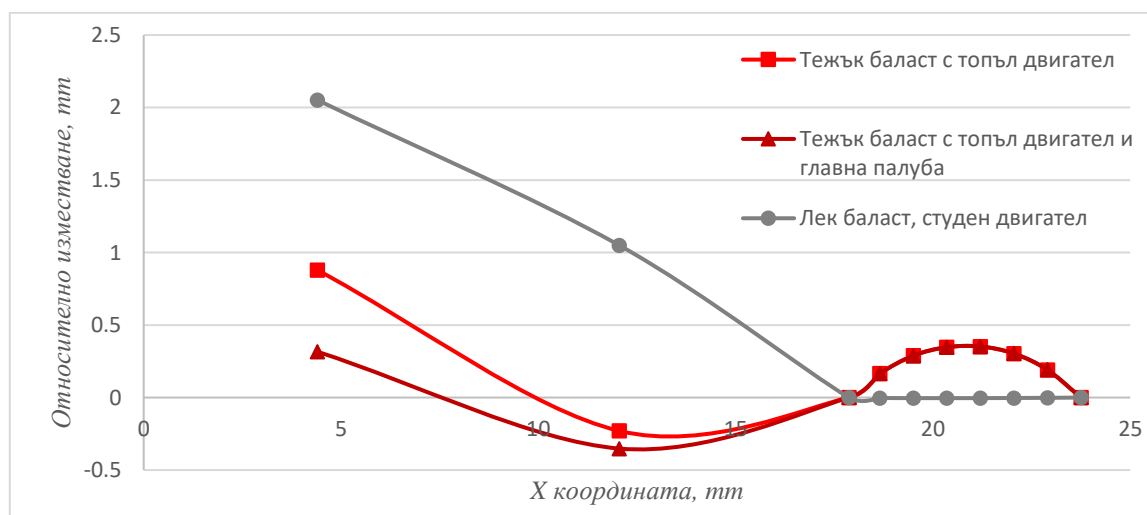
На фиг. 3.34 са представени вертикалните отмествания на лагерните опори за случаите: лек баласт със студен двигател; тежък баласт с топъл двигател; тежък баласт с топъл двигател и гореща палуба. Получените резултати чувствително се различават от центровката, която се очаква при спазване на схемата с еднакво отместване на всички основни лагери с 0.25mm. Това отместване е топлинното повдигане на оста на колянвия вал при загряването на фундаментната рама за разглеждания двигател.

Фиг. 3.34. Относителни вертикални отмествания на лагерните опори за разглежданите състояния на газене при хоризонтално разположение на двигателя

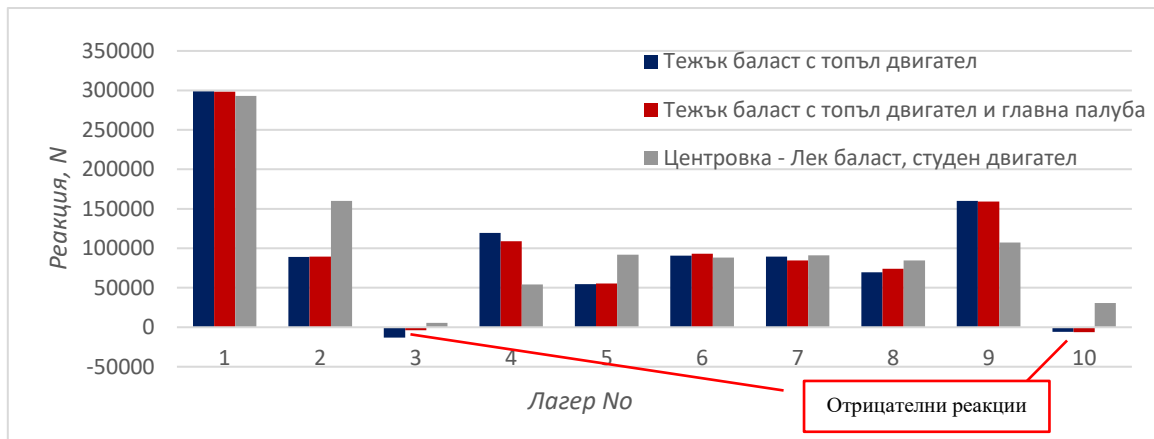
На фиг. 3.35 са представени лагерните реакции за случаите на топлинно натоварване, сравнени с лек баласт при студен двигател. Резултатите показват неприемливи лагерни реакции за крайните основни лагери (нос и кърма) на ГД.

Фиг. 3.35. Лагерни реакции за случаите на топлинно натоварване, сравнени с лек баласт и студен ГД

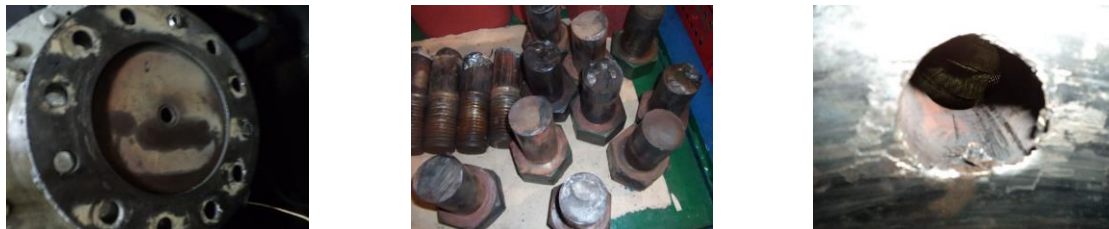
Разгледан е м/к „Hagen“, който по време на преход къса присъединителни болтове между междинен вал и редуктор (фиг. 4.2).

Фиг. 4.2. Дефектирани съединителни фланци и болтове, м/к „Hagen“

Корабът постъпва на буксир за аварийен ремонт в Р. Аржентина в края на 2011 година, където се установява, освен скъсаните присъединителни болтове, силно износване на отворите на фланците. Приема се аварийният ремонт да се реализира посредством разпробиване на отворите на по-голям диаметър и изработката на нови болтове.

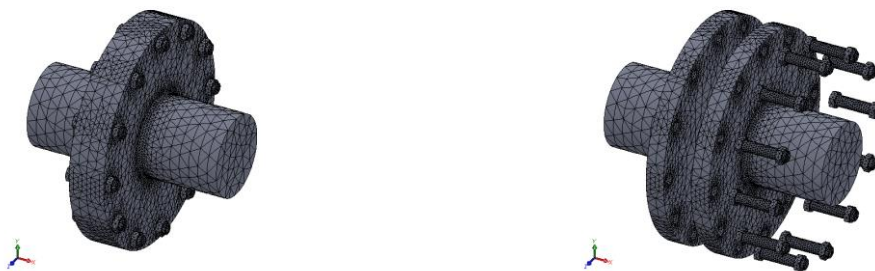
Фигура 4.3 представя крайноелементния модел на фланцевото съединение. Използвайки симетрията на конструкцията при пресмятането на напрегнатото състояние е разгледана 1/12 от фланцевото съединение.

Фиг. 4.3. Крайноелементен модел на фланцевото съединение, м/к „Hagen“

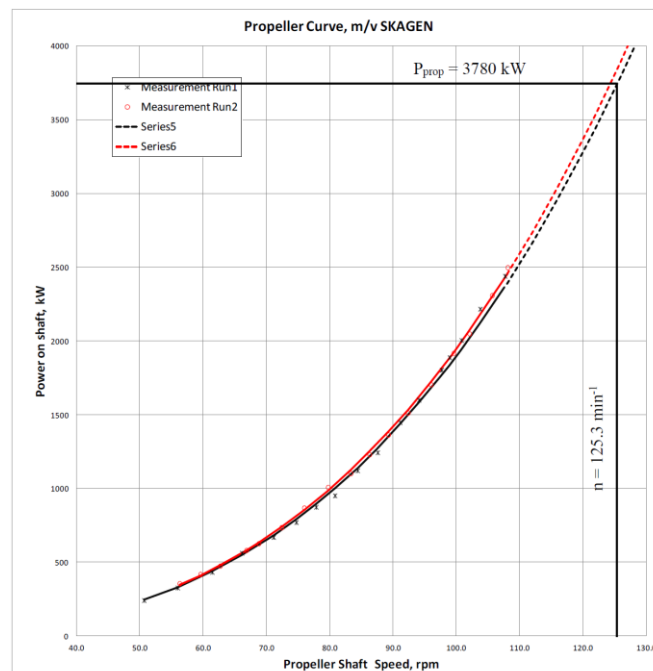
Проведени са ходови изпитания за измерване на пропульсивната мощност преди корекцията на гребния винт и след това. На фигури 4.16 и 4.18 са показани винтовите характеристики преди и след корекцията – данни от измерване на пропульсивната мощност и скорост.

Фиг. 4.16. Винтова характеристика преди корекция на гребен винт, м/к „Skagen“ [50]

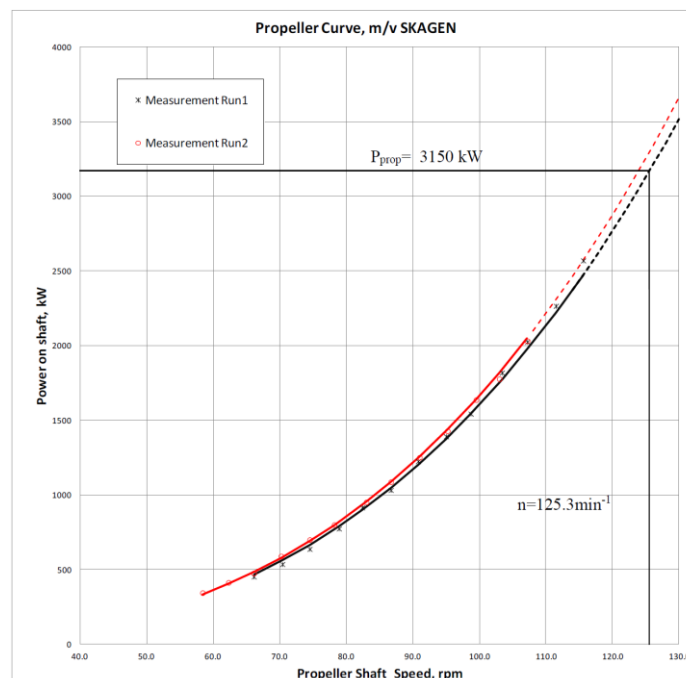
Фиг. 4.18. Винтова характеристика след корекция на гребен винт, м/к „Skagen“ [50]

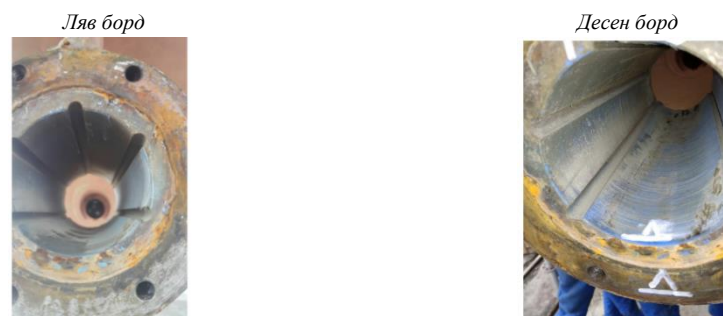
При първоначален монтаж на полимерните лагери е отчетена хлабина вертикално и хоризонтално  $0.7\text{mm}$ . След година експлоатация в речни условия хлабината нараства значително и в лагера на кронщейна вертикално достига  $2.52\text{mm}$ , а в дейдвудния лагер  $1.25\text{mm}$ . В хоризонтално направление стойностите са съответно  $1.72\text{mm}$  и  $1.2\text{mm}$ , фиг. 4.26 и фиг. 4.27.

Фиг. 4.26. Износване в лагерите на кронщейните, хидр./к „Дунав 1“ [53]

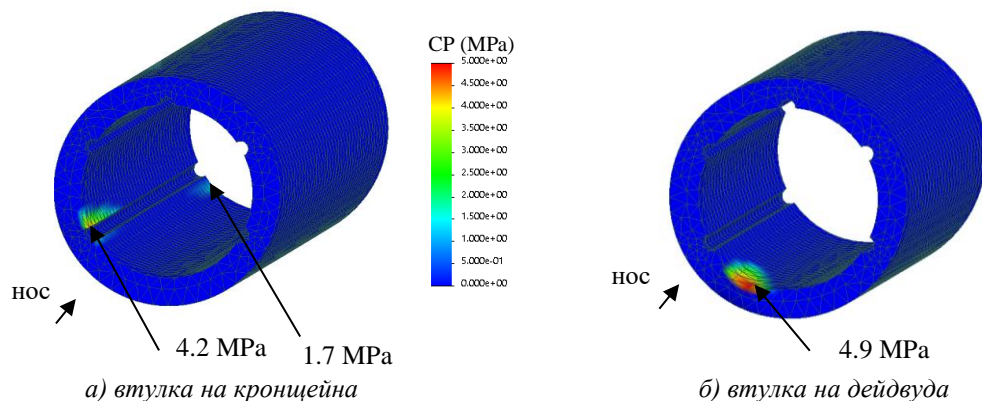
На фиг. 4.31 са представени резултати от проведените пресмятания на контактното налягане, което шийката на вала оказва върху повърхността на полимерния лагер [53]. За лагерната втулка на кронщейна се обособяват две контактни зони: близо до кърмовия край на лагера 1.7MPa и в носовата част 4.2MPa. За лагерната втулка на дейдвуда се обособява само една зона на контакт в носовия ръб на лагера с налягане от 4.9MPa.

Фиг. 4.31. Разпределение на контактното налягане, дейдвудни лагери – десен борд [53]

За разглеждания случай липсват условия за изграждане на хидродинамичен воден клин, поради отчетен контакт в крайните сечения и голяма монтажна хлабина, т.е. налице е контактното триене на вала с лагерната втулка, способстващо интензивното ѝ износване.
